中国石化润滑油有限公司茂名分公司 土壤污染隐患排查报告

二〇二一年十一月

编制单位: 英名乔林环保工程有限公司

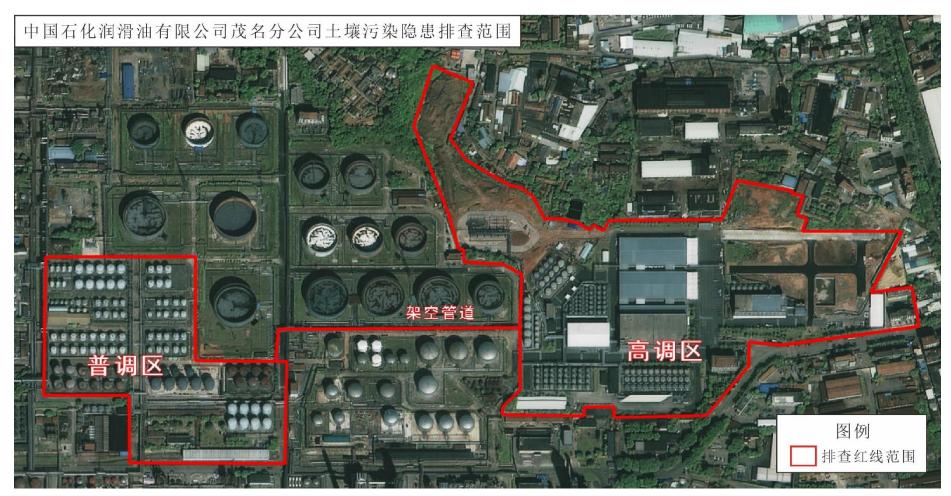
图 1-1 润滑油茂名分公司土壤污染隐患排查范围图

本项目此次排查参考《指南》等相关技术要求,排查的范围为润滑油茂名分公司范围内的重点场所和重点设施设备,可能或易发生有毒有害物质渗漏、流失、扬散的场所和设施设备。主要包括生产装置区(高调区)、架空管道及储存罐区(普调区)。本次场地调查范围面积约 0.25km²(约合 375 亩),排查范围见图 1-1。

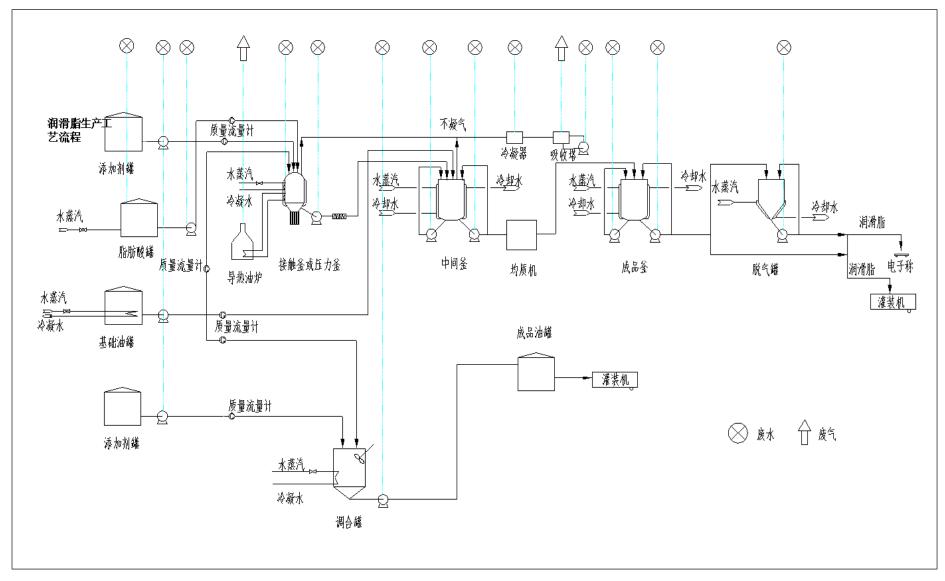
图 2-2 润滑油和润滑脂生产工艺流程及排污环节图

(3) 企业生产工艺流程及产污环节图见图 2-2。

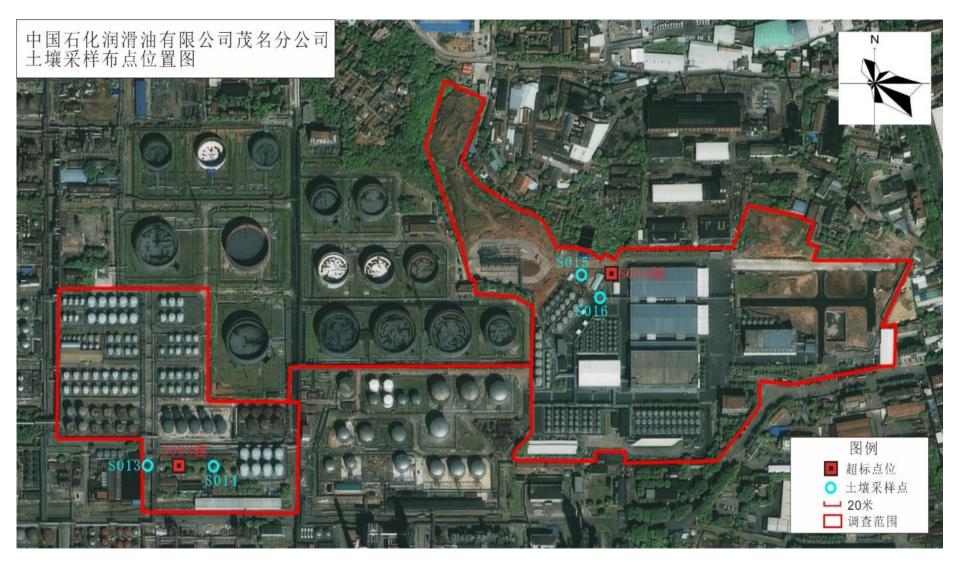
图 3-1 润滑油茂名分公司土壤采样布点位置图

类别	检测项目	数量	详细监测项目	总数
	理化及无 机物指标	5	pH、水分、氯化物、氟化物、硫化物	
	金属指标	8	铬(六价)、砷、镉、铜、铅、汞、镍、锂	
土壤	挥发性有 机物 VOCs	28	四氯化碳、三氯甲烷(氯仿)、氯甲烷、1,1-二氯乙烷、1,2-二氯乙烷、1,1-二氯乙烯、顺-1,2-二氯乙烯、反-1,2-二氯乙烯、二氯甲烷、1,2-二氯丙烷、1,1,1,2-四氯乙烷、1,1,2,2-四氯乙烷、四氯乙烯、1,1,1-三氯乙烷、1,1,2-三氯乙烷、三氯乙烯、1,2,3-三氯丙烷、氯乙烯、苯、氯苯、1,2-二氯苯、1,4-二氯苯、乙苯、苯乙烯、甲苯、间&对二甲苯、邻二甲苯、丙酮	54
	半挥发性 有机物 SVOCs	11	苯并[a]蒽、苯并[a]芘、苯并[b]荧蒽、苯并[k]荧蒽、䓛、二苯并 [a,h]蒽、茚并[1,2,3-cd]芘、萘、2-氯酚、硝基苯、苯胺	
	总石油烃	2	石油烃 (C ₆ -C ₉)、石油烃 (C ₁₀ -C ₄₀)

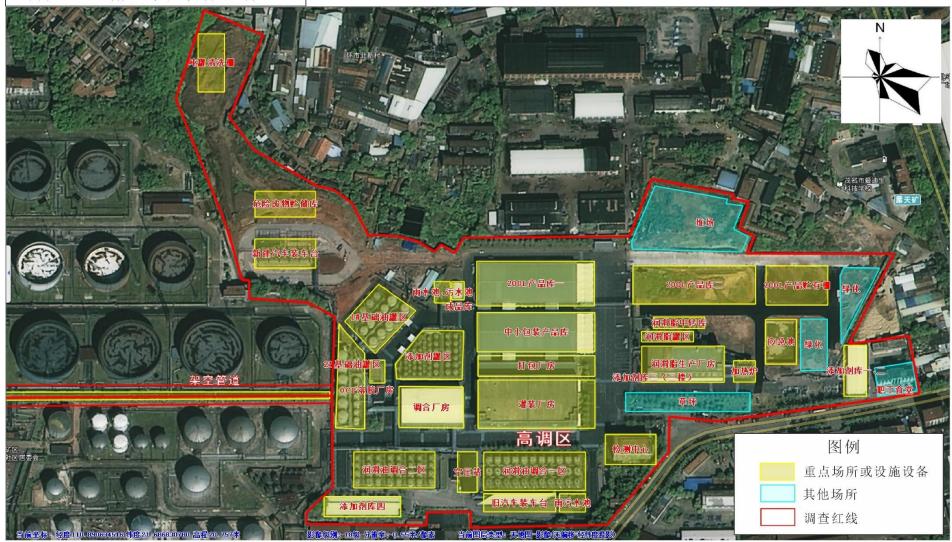
高调区重点场所识别示意图

中国石化润滑油有限公司茂名分公司 高调区重点场所或设施设备识别图
